# 朔黄重载铁路隧道病害分析与整治

**摘要:**朔黄铁路沿线工程条件复杂, 因施工技术水平限制, 隧道建成之初存在衬砌不密实、空洞等病害, 运营过程中病害逐渐加重。针对朔黄铁路隧道情况, 将地质雷达法、三维激光扫描法和人工目视法相结合, 对48座隧道衬砌内部和表观病害进行调研分析, 对不同病害提出整治措施建议。研究表明, 隧道衬砌病害均为B级与C级; 衬砌内部病害拱顶、拱腰两位置病害的数量最大, 占总量70.4%; 表观病害主要为渗漏水 and 宽度5 mm以内裂纹, 占比均在90.0%以上。针对衬砌内部病害, 建议采取套拱加固、W钢带法等措施, 表观病害建议采取波纹板加固、粘贴纤维布等措施。

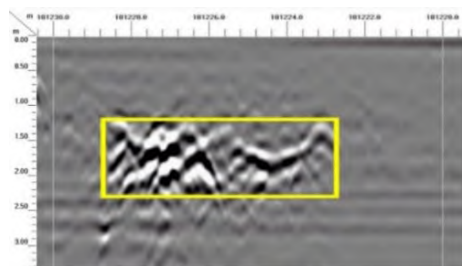
图 1 衬砌空洞雷达图像

地质雷达以其高分辨率、高效率和无损性等优点, 已成为隧道工程的重要检测手段之一。调研内容包括衬砌不密实和衬砌背后空洞2种病害类型。典型衬砌空洞雷达图像如图1所示。本次调研采用美国SIR-3000型地质雷达, 分别布置10条测线进行连续检测。测线分布如图2所示。

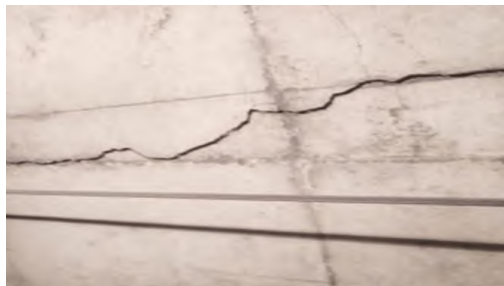
图7 衬砌裂缝病害现场图

(1)施工质量。施工工艺和质量没有得到严格把控,很容易引起混凝土衬砌开裂。比如混凝土浇筑不均匀、浇筑后养护环境过于干燥、养护时间不够过早承压等原因。

(2)荷载作用。在列车荷载和结构自重共同影响下,衬砌受弯凹起,使内缘拉应力超过了混凝土的极限抗拉强度,从而出现张开型裂缝。

(3)围岩分布不均。由于隧道两侧衬砌的外部围岩分布情况不均匀,使两侧衬砌受到较大的水平推力,造成偏压情况,导致隧道两侧衬砌因承受剪切力而出现滑开型裂缝;局部存在松动围岩或软弱围岩的情况下,围岩发生变形,导致隧道衬砌某一侧变形突出,造成错台时易发生撕开型裂缝。衬砌裂缝病害现场如图7所示。

(2)灌注填充法。对衬砌表面存在裂缝的位置进行修复工作。修复方法一般采取灌注高渗透性环氧浆材或填充砂浆等方式。根据衬砌病害的具体情况,选择合适的修复材料,以确保衬砌结构安全性。

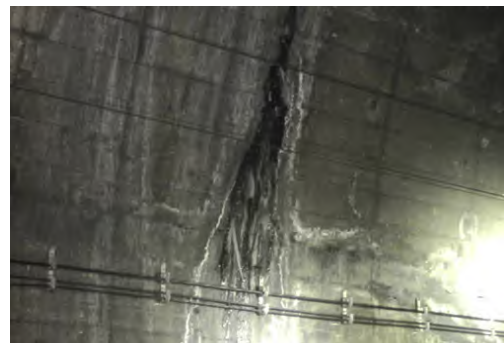
图8 衬砌渗水病害现场图

(1)施工质量。在施工期间,发生注浆加固不当、排水条件较差、施工缝处理不当或止水带外露等问题时,都会导致隧道衬砌发生渗漏水情况。

(2)地质条件。当隧道穿过地层含水层或含水层上方的不透水地层时,地下水可能渗透进入隧道,导致衬砌渗漏水。

(3)既有裂缝和缝隙。衬砌中存在裂缝和缝隙可能会导致渗漏水病害,水可以通过这些裂缝进入衬砌渗透到隧道内部,最终从衬砌表面渗出。病害调研中裂缝宽度绝大部分在5 mm以内,故调研发现大多为渗水病害,很少发生滴水情况。衬砌渗水病害现场如图8所示。

(7) 粘贴纤维布法。粘贴纤维布法主要用于整治隧道衬砌渗漏水情况,且可以对衬砌局部进行补强。在使用时,首先要确定衬砌渗漏水的位置和程度,然后根据病害特点选择合适的纤维材料,就可以进行工前准备,对衬砌表面进行清洁,随后均匀涂抹黏结剂,粘贴纤维布,最后进行固化和养护,以达到整治效果,施工完成后,还要定期进行检查和维护,使其保持修复效果。
