# 高速铁路Ⅱ型板路桥过渡段底座劣化整治技术研究

**摘要:** CRTSⅡ型板式无砟轨道在中国高速铁路应用较多,为解决该型轨道在路桥过渡段端刺区底座板混凝土劣化的问题,建立了路桥过渡段端刺区段有限元仿真模型,计算得到由混凝土劣化导致混凝土强度等级从C30下降到C15时,轨道结构应力增大约9%;底座板受力截面减小30%时,轨道结构应力增大约9%。研究了对底座板外露部分进行局部凿除重筑的技术方案可行性,并通过分布式混凝土应变监测技术对目标病害区段进行长期监测。结果表明,局部凿除重筑后病害区段整体结构稳定,混凝土应力变化可控,对运营条件下该类问题的解决有一定指导意义。

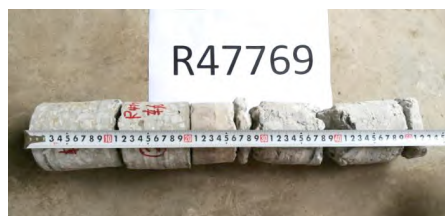
近几年的跟踪调研情况表明,劣化区段混凝土的粉化大致存在 3 个发展过程。初期,混凝土表面起皮,开裂,混凝土强度不足;进入快速发展期后,混凝土表层开始粉化,局部剥落,掉块,开裂深度增加;进入粉化后期,混凝土整体强度基本丧失,深度粉化,混凝土成块剥落,钢筋外露锈蚀。现场凿开后观察发现,混凝土外露部分劣化发展速率明显快于内部被遮蔽部分,外部混凝土对内部混凝土有一定保护作用,内部混凝土虽强度较设计值有所不足但状态总体尚属稳定,如图 7 钻芯取样结果所示。混凝土包裹状态下的钢筋锈蚀尚不显著,总体呈现由外向内的劣化发展趋势,如图 8 所示,且劣化趋势不可逆。

图 7 轨道板下劣化区钻芯取样结果

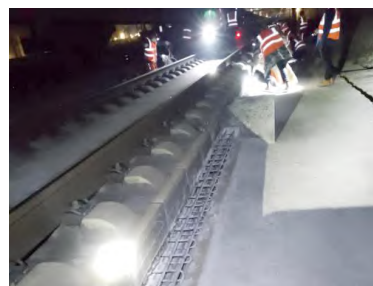
图 9 底座板局部凿除重筑

对某高铁一路-桥过渡段无砟轨道底座板进行局部凿除修复重筑,将底座板超出轨道板的两侧肩部外露部分进行彻底凿除清理,并向轨道板下方遮蔽部分延伸凿除至少 10 cm 直至坚硬混凝土面,如图 9 所示;为实现在本区段底座板局部换填整治后的状态进行空间上的连续性监测,建立如图 10 所示的在线监测系统,混凝土应力测点如图 11 所示,数字采集与传输系统如图 12 所示。

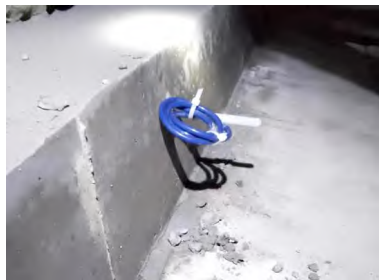
图 11 底座板混凝土测点

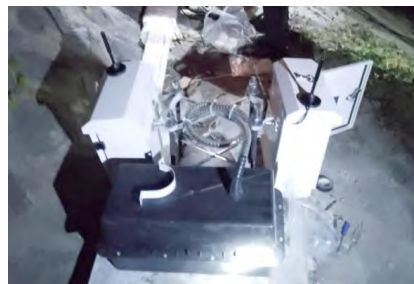
图 12 测点采集传输系统
