# 朔黄重载铁路隧道病害分析与整治

**摘要:**朔黄铁路沿线工程条件复杂, 因施工技术水平限制, 隧道建成之初存在衬砌不密实、空洞等病害, 运营过程中病害逐渐加重。针对朔黄铁路隧道情况, 将地质雷达法、三维激光扫描法和人工目视法相结合, 对48座隧道衬砌内部和表观病害进行调研分析, 对不同病害提出整治措施建议。研究表明, 隧道衬砌病害均为B级与C级; 衬砌内部病害拱顶、拱腰两位置病害的数量最大, 占总量70.4%; 表观病害主要为渗漏水 and 宽度5 mm以内裂纹, 占比均在90.0%以上。针对衬砌内部病害, 建议采取套拱加固、W钢带法等措施, 表观病害建议采取波纹板加固、粘贴纤维布等措施。

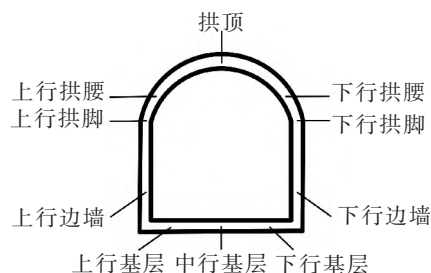
图 2 测线分布图

地质雷达以其高分辨率、高效率和无损性等优点, 已成为隧道工程的重要检测手段之一。调研内容包括衬砌不密实和衬砌背后空洞2种病害类型。典型衬砌空洞雷达图像如图1所示。本次调研采用美国SIR-3000型地质雷达, 分别布置10条测线进行连续检测。测线分布如图2所示。

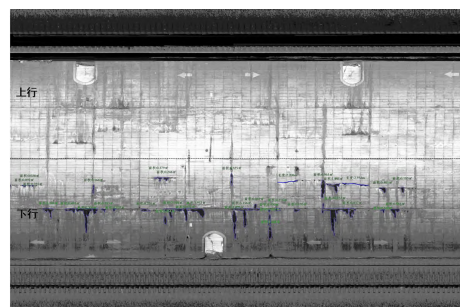
图 3 隧道衬砌三维激光扫描图像

表面病害调研采取三维激光扫描与人工目视 2 种方式,以激光扫描法为主要检测手段,人工目视法为辅证手段。人工目视检测方法可以发现隧道衬砌的表面病害,但具有较大主观性,容易出现误判情况,需将激光扫描同人工目视相结合。三维激光扫描检测是一种利用激光技术对隧道衬砌表面进行高精度的检测方法,使用的设备型号为 Z+F5010(STDQJ-97)。隧道衬砌三维激光扫描图像如图 3 所示。

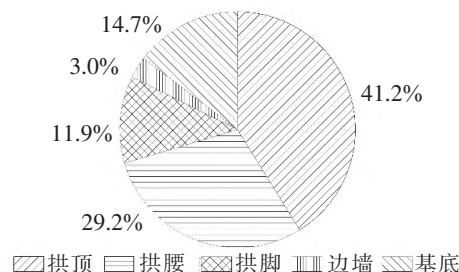
图 4 隧道衬砌病害位置占比情况图

依据 Q/CR405《铁路桥隧建筑物劣化评定》第 2 部分,将劣化等级分为 A 级(严重)、B 级(较重)、C 级(较轻)。调研衬砌病害以 B、C 级病害为主。重载铁路隧道病害数量统计如表 1 所示。从调研结果可看出,隧道衬砌病害主要以衬砌不密实为主,占总数 98.5%,衬砌空洞病害仅占 1.5%。隧道衬砌病害位置占比情况如图 4 所示。在所统计的病害当中,隧道脱空及不密实缺陷在拱顶部位所占比例最大,其次为拱腰部位,边墙部位基本存在情况较少。病害的长度也存在明显差异,隧道病害长度分布比例如图 5 所示。

病害等级统计表明,病害等级均为 B 级和 C 级。依据 Q/CR405《铁路桥隧建筑物劣化评定》手册,C 级病害要利用天窗期正常维护检修,B 级病害要根据病害特征及时采取适当加固措施。未发现 A 级病害,但要对 B 级病害加强监测力度,避免其发展为 A 级。病害位置统计表明,隧道衬砌拱顶、拱腰两位置出现病害的数量之和占到病害总量的 70.4%,边墙出现病害数量占比仅为 3.0%。由于拱顶空间有限,对高空作业技术要求较高,在拱顶位置易出现施工质量差。病害类型统计表明,隧道病害类型以衬砌不密实为主。目前衬砌发生一定程度劣化,还未出现大范围空洞情况,整体安全情况可控。

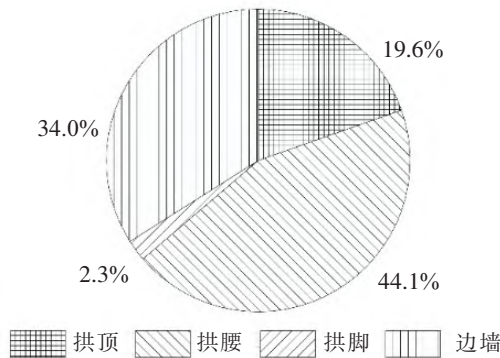
图 6 衬砌渗水病害位置分布图

衬砌渗水病害位置分布饼状图如图 6 所示,滴水病害的数量占比极少,故未进行衬砌滴水病害位置分布分析。衬砌渗水情况在拱腰位置分布最广,其次为边墙位置,拱脚位置的渗水情况分布最少,仅为 2.3%。

衬砌表观病害统计表明,裂纹病害以宽度 5 mm 以内的占据了绝大部分,占比 99.0% 左右,衬砌渗漏水病害以程度较轻的渗水为主,占比 90.0% 以上。拱腰和边墙的渗水病害分布最多。由于拱顶位置的渗漏水会在冬季形成挂冰,若触及供电接触网的带电设备,将严重影响供电和行车安全。因此拱顶位置的渗漏水病害会及时治理,消除安全隐患。故调研中渗漏水病害的数量在拱顶位置少于拱腰和边墙位置。
